技術報告

大型プランターの形状と通気性が
ツル植物の根系に及ぼす影響について

阪本理貴 *1)・柏木秀公 2)・村岡義哲 1)・牧 隆 1)

1) ダイトウ テクノグリーン(株)

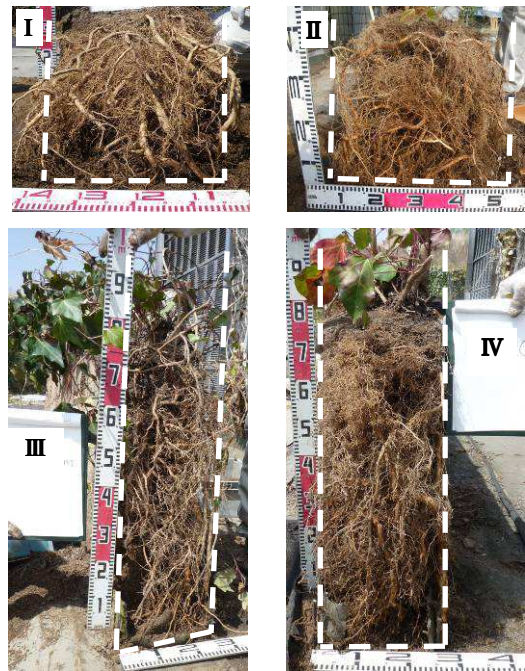
写真-3 各試験区での根系状況

I: 標準型・通気区 II: 標準型・不通気区
III: 薄-深型・通気区 IV: 薄-深型・不通気区

写真-3 に土壌を取り除いた際の各試験区の地下部断面を示す。プランターの奥行きや深さに関わらず、根はプランター内一杯に伸長し、ほぼ一様に分布していた。薄-深型区では、深さ 1 m まで問題無く根の伸長が見られた(写真-3 III, IV)。また標準区では、中央域でも外装によらず根が発達していた(写真-3 I, II)。いずれの試験区でも外周部や底面でルーピング等の根詰まりは観察されなかった。

根の形状については、通気・不通気間で違いが見られた。細根の量が不通気区は通気区に比べ顕著に多かった(写真-3 II, IV)。

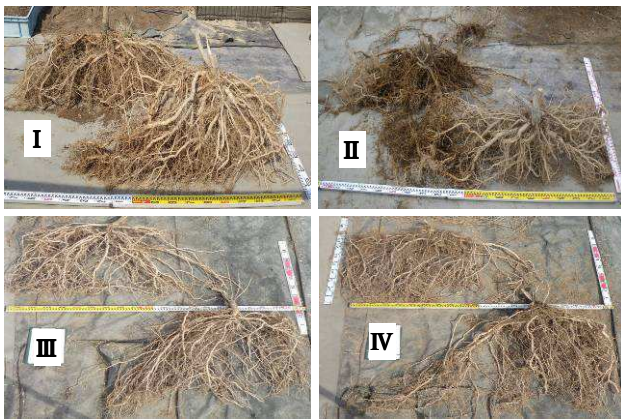
写真-5 個別別地下部発達状況

根系確認のため個体毎の地下部を上下に分けて置き撮影

- I : 標準型・通気区
- II : 標準型・不通気区
- III : 薄-深型・通気区
- IV : 薄-深型・不通気区

次に絡み合った 2 株の根系を解体し、写真-5 のように各株の地下部発達状況を観察した。いずれの試験区でも根は横方

向にも伸長しており、隣り合った株が伸長スペースを分けあって利用していることが確認された。
